**PLAN INTEGRAL DE SEGURIDAD VIAL PARA EL MERCADO
MAYORISTA Y DE PRODUCTORES, DEL CANTÓN SANTIAGO
DE PÍLLARO, PROVINCIA DE TUNGURAHUA, PERÍODO 2019 –
2024.**

Trabajo de titulación

Tipo: Proyecto de Investigación

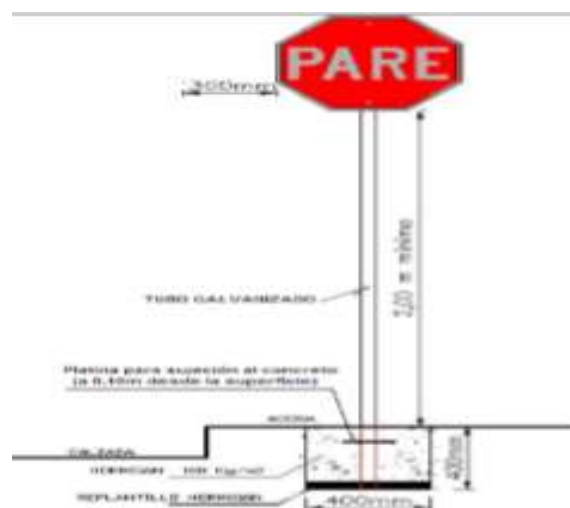
Gráfico 1-1: Colocación señalización vertical

La señalización debe ser colocada al lado derecho de la calzada, no obstante puede ser colocada a los dos lados de la vía, de esta manera se reduce el tiempo de percepción y reacción del conductor. Algunas señales se implementan en el punto exacto de aplicación y otras antes de la regulación. (INEN, 2011).

❖ Colocación lateral y altura en la zona urbana

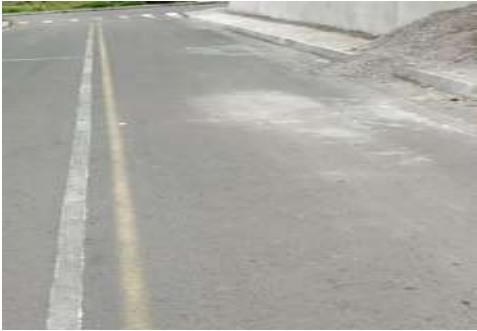
3. SEÑALIZACIÓN HORIZONTAL	
<p>3.1 La señalización horizontal y la berma se encuentra cubierta por material suelto (granillo) abscisa 0+110.</p>

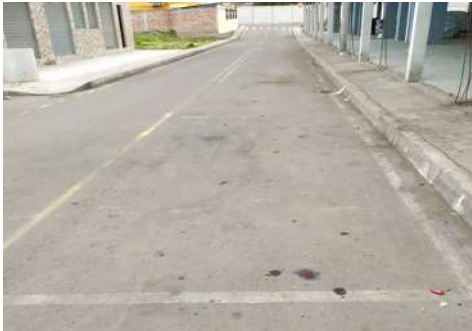
<p>3.2 La pintura presenta deterioro en el tramo: de 0+000 hasta 0+125.</p>

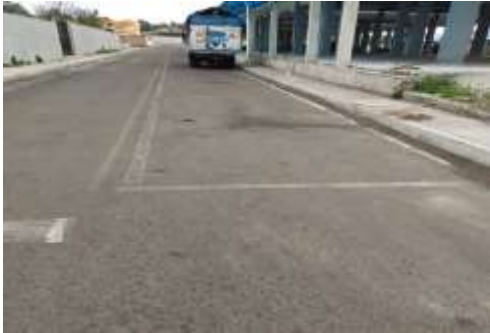
4. ESTACIONAMIENTOS	
<p>4.1 Los carriles de la vía no poseen las dimensiones mínimas para ser bidireccional y a la vez tener una zona de estacionamiento.</p>

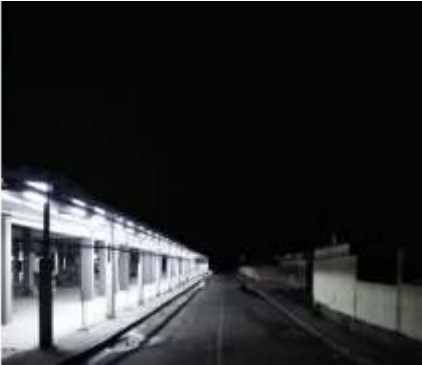
5. ILUMINACIÓN	
<p>5.1 La iluminación de la vía permite una adecuada circulación.</p>

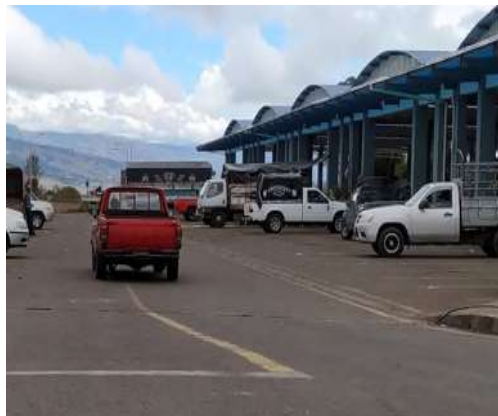
SITUACIÓN ACTUAL			
VÍA DE ESTUDIO:		S/N 2 (INGRESO DEL MERCADO)	
ANCHO DE CALZADA:	7 m	SENTIDO:	Oeste - Este Este - Oeste
NÚMERO DE CARRILES:	2 (1 sentido)	DIVISIÓN DE CALZADA:	Señalización: Horizontal
CAPA DE RODADURA:	Asfalto	MATERIAL ACERA	Asfalto
SENTIDO OESTE-ESTE			
DIMENSIÓN CARRIL IZQ:	3,50	DIMENSIÓN DEL CARRIL DER:	3,50
DIMENSIÓN ACERA:	No existe	DIMENSIÓN ACERA:	No existe
1. SEÑALIZACIÓN HORIZONTAL			
PROBLEMAS IDENTIFICADOS		FOTOGRAFÍA	
1.1 La vía se encuentra mal señalizada en el tramo: de 0+000 hasta 0+125.

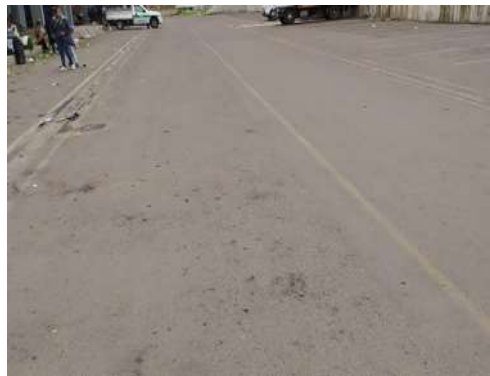
1.2 La pintura a lo largo de la vía se encuentra deteriorada en el tramo: de 0+000 hasta 0+125.

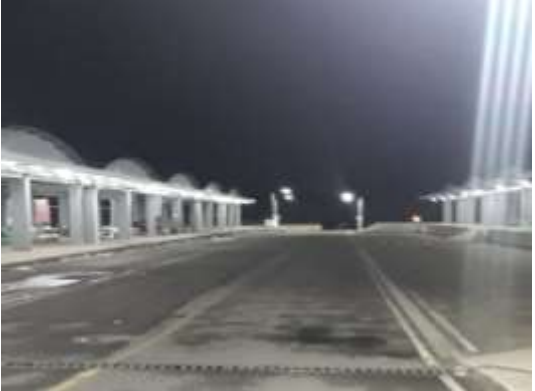
<p>2.1 La señalización de los estacionamientos son de color amarillo.</p>	 
<p>3. ILUMINACIÓN</p>	
<p>3.1 Existe una iluminación adecuada en la noche.</p>

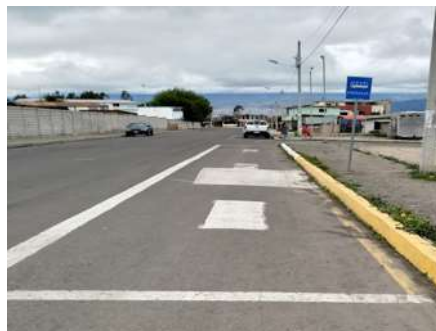
SITUACIÓN ACTUAL			
VÍA DE ESTUDIO:	LOS FRUTALES		
ANCHO DE CALZADA:	12,00 m	SENTIDO:	Norte - Sur Sur - Norte
NÚMERO DE CARRILES:	2 (doble sentido)	DIVISIÓN DE CALZADA:	Señalización Horizontal
CAPA DE RODADURA:	Asfalto		
SENTIDO NORTE - SUR			
DIMENSIÓN CARRIL IZQ :	6	DIMENSIÓN CARRIL DER:	6
DIMENSIÓN ACERA:	2,98	DIMENSIÓN ACERA:	2,50
MATERIAL ACERA	Pavimentado	MATERIAL ACERA	Tierra
1. SEÑALIZACIÓN VERTICAL			
PROBLEMAS IDENTIFICADOS		FOTOGRAFÍA	
1.1 La señalización de parada de buses se encuentra con una ubicación incorrecta abscisa 0+080.

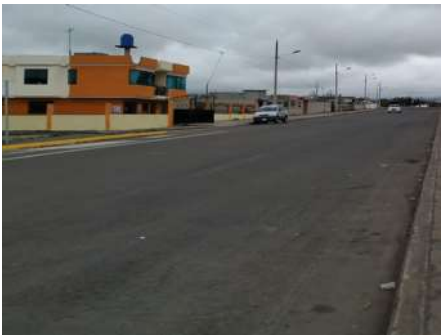
2. SEÑALIZACIÓN HORIZONTAL	
<p>2.1 Existe perdida de pintura en el tramo: de 0+000 hasta 0+150.</p>

2. Señalización horizontal	<ul style="list-style-type: none"> ❖ La señalización no facilita la visibilidad a los conductores debido al deterioro de la pintura, en el tramo: de 0+000 hasta 0+150. ❖ Además no posee la señalización de parada de bus, siendo un inconveniente para el estacionamiento del transporte público, ascenso y descenso de pasajeros. ❖ La parada de TAXI, no cumple con las dimensiones y diseño establecido en la norma INEN 004-2.

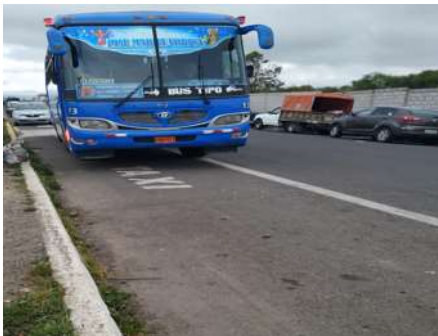
<p>2.2 El bus de transporte público urbano hace uso de la señalización de taxi en el tramo: de 0+075 hasta 0+095.</p>

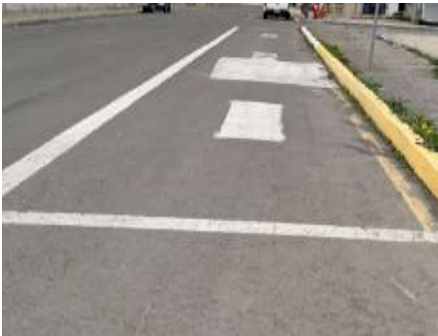
<p>2.3 La parada de Taxi con el diseño incorrecto en el tramo: de 0+075 hasta 0+095.</p>

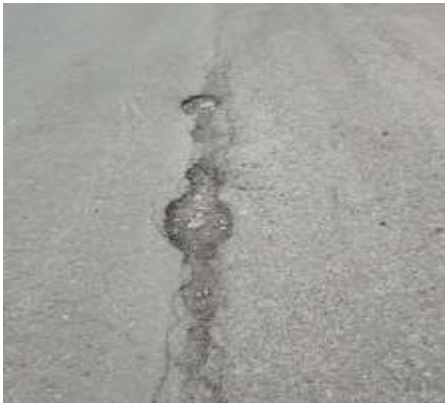
3. PAVIMENTOS	
<p>3.1 El pavimento presenta en la calzada huecos con una profundidad entre 15,00 mm y 18,00 mm y un diámetro de 110 mm a 125 mm, abscisa 0+055</p>

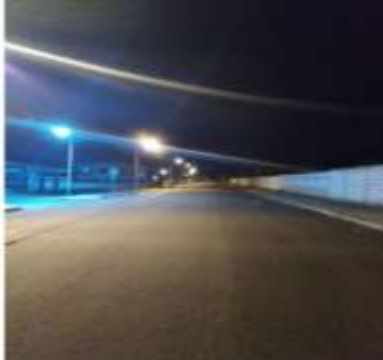
4. ILUMINACIÓN	
<p>4.1 La iluminación permite una correcta visibilidad en la noche, además no afecta la visión a la señalización vertical que posee la vía.</p>

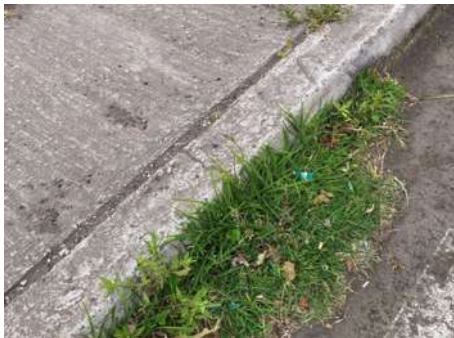
SITUACIÓN ACTUAL			
VÍA DE ESTUDIO:	LOS DURAZNOS		
ANCHO DE CALZADA:	7,60 m	SENTIDO:	Norte - Sur Sur - Norte
NÚMERO DE CARRILES:	2 (doble sentido)	DIVISIÓN DE CALZADA:	Señalización Horizontal
CAPA DE RODADURA:	Asfalto	MATERIAL ACERA	Asfalto
SENTIDO NORTE - SUR			
DIMENSIÓN CARRIL IZQ :	3,80	DIMENSIÓN CARRIL DER:	3,80
DIMENSIÓN ACERA:	1,50	DIMENSIÓN ACERA:	2,00
1. DRENAJE			
PROBLEMAS IDENTIFICADOS		FOTOGRAFÍA	
1.1 Presenta material suelto, piedras y maleza, abscisa 0+095.		 	
1. PAVIMENTOS			
2.1 Existencia de maleza en la berma y material suelto en la vía, tramo: de 0+075 hasta 0+080.

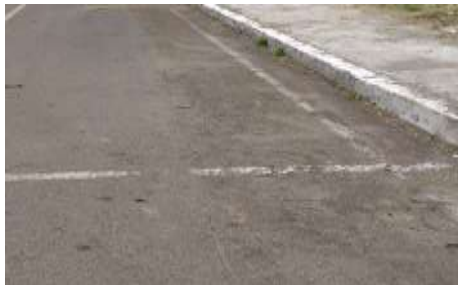
3. ILUMINACIÓN	
3.1 Existe una escasa iluminación en la vía.

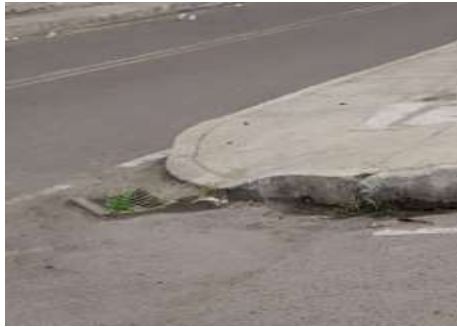
SITUACIÓN ACTUAL			
VÍA DE ESTUDIO:	LAS MORAS		
ANCHO DE CALZADA:	7,64 m	SENTIDO:	Norte - Sur Sur - Norte
NÚMERO DE CARRILES:	2 (doble sentido)	DIVISIÓN DE CALZADA:	Señalización Horizontal
CAPA DE RODADURA:	Asfalto	MATERIAL ACERA	Asfalto
SENTIDO NORTE - SUR			
DIMENSIÓN CARRIL IZQ :	4,00	DIMENSIÓN CARRIL DER:	4,00
DIMENSIÓN ACERA:	1,50	DIMENSIÓN ACERA:	1,50
1. DRENAJE			
PROBLEMAS IDENTIFICADOS		FOTOGRAFÍA	
1.1 El drenaje se encuentra obstaculizado por maleza vegetal en la abscisa 0+000.

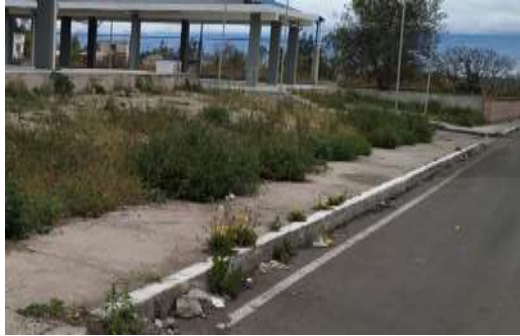
SITUACIÓN ACTUAL	
VÍA DE ESTUDIO:	LOS DURAZNOS
1. CALIDAD, CONDICIÓN Y OBSTRUCCIONES EN LA INFRAESTRUCTURA	
PROBLEMAS IDENTIFICADOS	FOTOGRAFÍA
1.1 La acera presenta maleza y material pétreo suelto en el tramo: de 0+075 hasta 0+100.

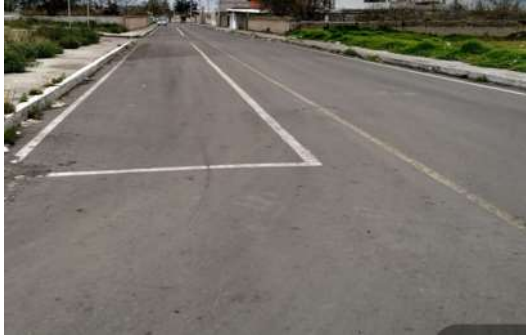
1.1 No existe señalización horizontal peatonal en la vía.

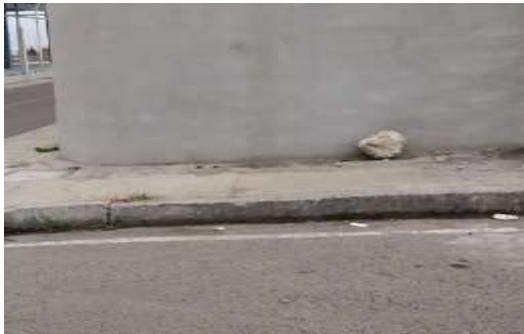
SITUACIÓN ACTUAL	
VÍA DE ESTUDIO:	LAS MORAS
1. CALIDAD, CONDICIÓN Y OBSTRUCCIONES EN LA INFRAESTRUCTURA	
PROBLEMAS IDENTIFICADOS	FOTOGRAFÍA
1.1 La acera se encuentra obstruida por piedras, abscisa 0+002.

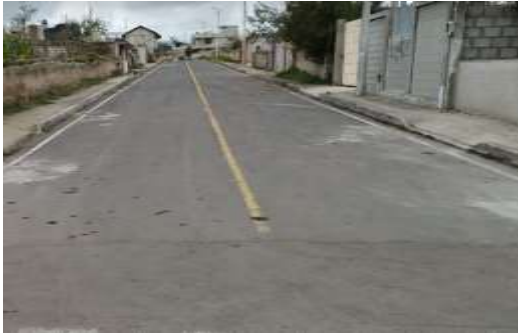
2.1. No existen señalización vertical u horizontal para el peatón en el tramo: de 0+000 hasta 0+005.

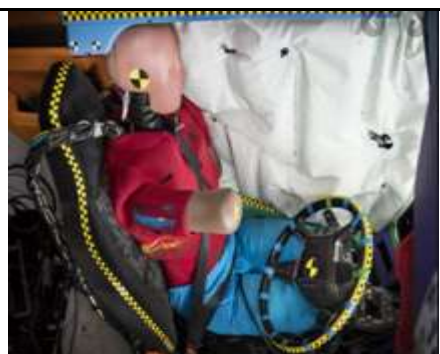
BOLSAS DE AIRE LATERALES

Mediante pruebas realizadas por LATIN NCAP en los vehículos, la implementación de airbag laterales reduciría un 20% la probabilidad de sufrir lesiones mortales tanto el conductor como en el copiloto, estas bolsas de aire protegen principalmente la cabeza, caja torácica y la cadera al recibir un impacto lateral en un siniestro.

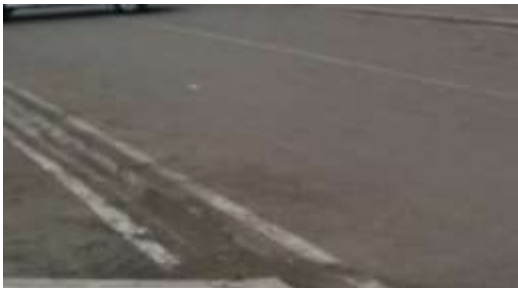
DESCRIPCIÓN	Consiste en eliminar basura o material que obstaculice el libre flujo del agua, evitando la acumulación del agua y posible inundación del mercado.
MATERIAL	No se requiere de materiales
EQUIPOS Y HERRAMIENTAS	Las herramientas necesarias para este tipo de limpieza son: palas, picos, rastrillos, escobas, carretillas, volqueta o vehículo para transportar los desechos.
PROCEDIMIENTO GENERAL	<ul style="list-style-type: none"> ❖ Colocar señales preventivas y dispositivos de seguridad que garantice la ejecución de la obra, sin riesgo de algún accidente que afecte al personal que labora. ❖ El personal debe contar con el equipo necesario de seguridad para realizar las labores de limpieza. ❖ Tomar fotografías de casos representativos que puedan visualizar durante la ejecución de sus funciones. ❖ Retirar de las cunetas elementos que no permiten la libre circulación como: piedras, arcilla, lodo, desechos orgánicos, vegetación, vidrios, fierros, ramas y materiales acumulados que no pertenecen a la red vial. ❖ Depositar los desechos en los extraídos en los sitios destinados para este fin por el GADM. ❖ Una vez culminadas las actividades se debe retirar los elementos de seguridad ubicados inicialmente.

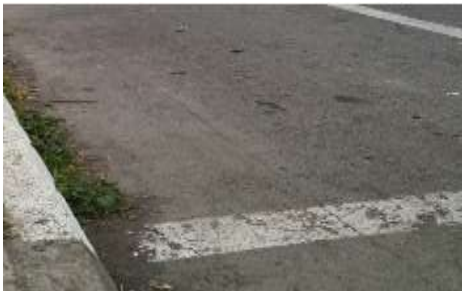
DESCRIPCIÓN	En esta limpieza se remueve todos los elementos que representan un peligro y obstaculizan la circulación tanto de vehículos como de los peatones de tal manera que permanezca libre.
MATERIAL	No se requiere de materiales
EQUIPOS Y HERRAMIENTAS	Las herramientas necesarias para este tipo de limpieza generalmente son: palas, picos, rastrillos, escobas, carretillas, vehículo para transportar los desechos.
PROCEDIMIENTO GENERAL	<ul style="list-style-type: none"> ❖ Colocar señales preventivas y dispositivos de seguridad que garanticen la seguridad de las personas que realizan la limpieza y la circulación del tránsito sin riesgo de algún accidente. ❖ El personal debe contar con el equipo necesario de seguridad personal para realizar las labores de limpieza. ❖ Tomar fotografías de casos representativos que puedan visualizar durante la ejecución de sus funciones. ❖ Retirar el material pétreo, basura, sedimentos, maleza vegetal u otros similares que obstruya la fluidez del agua. ❖ Depositar los desechos en los extraídos en los sitios destinados para este fin por el GADM. ❖ Una vez culminadas las actividades se debe retirar los elementos de seguridad ubicados inicialmente.

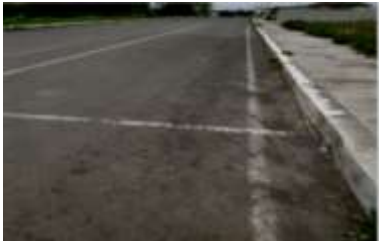
DESCRIPCIÓN	Consiste en la limpieza y desbroce vegetal de las elementos que son parte de la vía, en este caso de las aceras ya que se encuentran obstaculizando la circulación de los peatones por el pasto que se encuentra sobre ella.
MATERIAL	No se requiere de material
EQUIPOS Y HERRAMIENTAS	Los equipos y herramienta que se usarán dependiendo de la ejecución de la obra ya sea de forma manual o mecanizada, los elementos pueden ser: rastrillos, carretilla, palas, tijeras de podar, o una maquina cortadora, vehículo para transportar el pasto extraído.
PROCEDIMIENTO GENERAL	<ul style="list-style-type: none"> ❖ Colocar señales preventivas y dispositivos de seguridad que garantice la seguridad de las personas que realizan la limpieza y la circulación del tránsito sin riesgo de algún accidente. ❖ El personal debe contar con el equipo necesario de seguridad personal para realizar las labores de limpieza. ❖ Verificar las áreas que se encuentran obstruyendo los espacios viales. ❖ Proceder a la limpieza de pasto, maleza vegetal que obstruye la movilidad de las personas, además remover raíces, escombros y basuras. ❖ Trasladar a un lugar apropiado los desperdicios obtenidos producto de la limpieza realizada. ❖ Una vez culminadas las actividades se debe retirar los elementos de seguridad ubicados inicialmente.

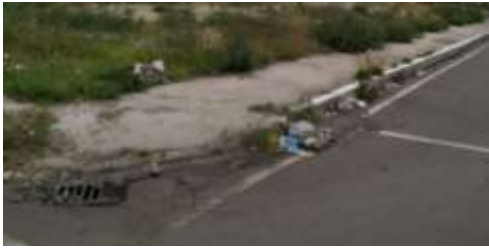
DESCRIPCIÓN	Limpieza del sistema de drenaje, se revisa cada drene para proceder a retirar la acumulación del material que obstruye la circulación del agua por el sistema como: pasto, tierra, etc.
MATERIAL	No se requiere de material
EQUIPOS Y HERRAMIENTAS	Los equipos y herramienta que se usarán dependiendo de la ejecución de la obra ya sea de forma manual o mecanizada, los elementos pueden ser: escobas, rastrillos, palas, carretillas, vehículo para movilizar los desechos.
PROCEDIMIENTO GENERAL	<ul style="list-style-type: none"> ❖ Colocar señales preventivas y dispositivos de seguridad que garantice la seguridad de las personas que realizan la limpieza y la circulación del tránsito sin riesgo de algún accidente. ❖ El personal debe contar con el equipo necesario de seguridad personal para realizar las labores de limpieza del dren. ❖ Se procede a retirar los elementos que obstruyen el paso de agua lluvia, tales como: material pétreo, maleza o pasto vegetal, piedras o basura. ❖ En algunos casos al realizar una limpieza horizontal del drenaje se requerirá de un tanquero que absorba todos los desechos que se encuentran dentro del sistema de evacuación del agua. ❖ Trasladar a un lugar apropiado los elementos extraídos del drenaje. ❖ Una vez culminadas las actividades se debe retirar los elementos de seguridad ubicados inicialmente.
